ЦЕЛОСТНОСТЬ ТЕПЛООБМЕННЫХ ТРУБ ВЕРТИКАЛЬНЫХ И ГОРИЗОНТАЛЬНЫХ ПАРОГЕНЕРАТОРОВ (СРАВНИТЕЛЬНЫЙ АНАЛИЗ)

В.Д.Бергункер
ОКБ "Гидропресс"

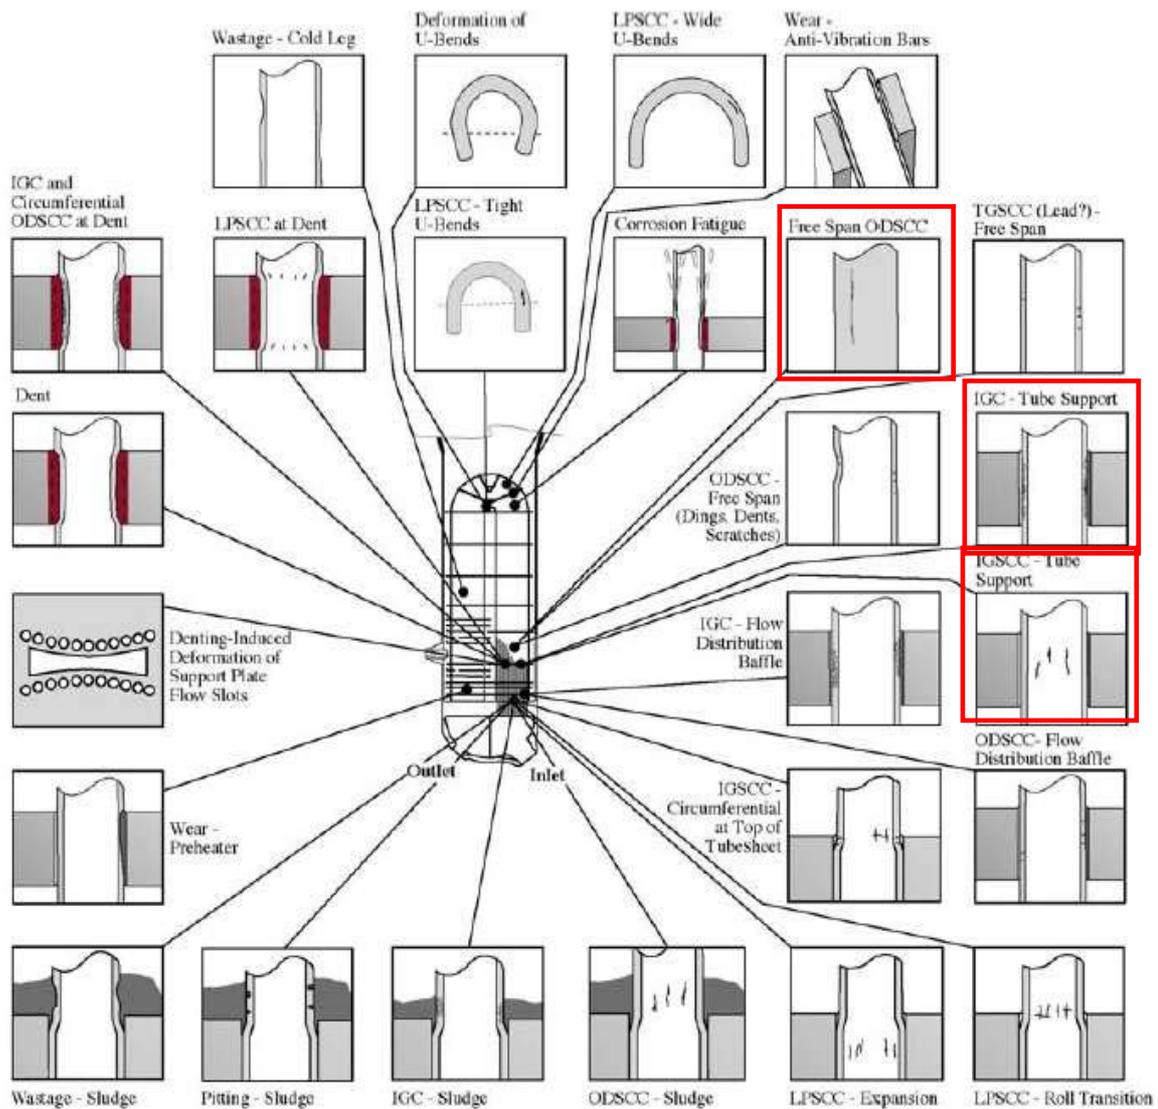
Рис.2 Механизмы образования дефектов и их локализация на ТОТ ВПГ [7].

На рис.3 приведена схема локализации механизмов образования дефектов на ТОТ ВПГ США, взятая из [7]. Красными рамками отмечены механизмы и локализации ГПГ

4.1 КРН со стороны первого контура (в источниках США его называют по-разному: "IDSCC" "PWSCC" и "LPSCC") – занимает особое место в анализах специалистов США. Именно этот вид коррозии поражает помимо ТОТ ПГ (изнутри) еще и другое оборудование первого контура. На ПГ США этот вид коррозии впервые отмечен в начале 70-х годов. Его вклад в общее количество дефектов, потребовавших глушения, менялся во времени, достигая 40 %. Этот вид коррозии привел к разрыву ТОТ в 1976 году на АЭС США "Surry-2", в 2000 году – на "АЭС "Indian Point-2" (а также – в 1979 году на АЭС Doel-2 в Бельгии). На ТОТ ВПГ США этот механизм локализуется в нескольких местах (прежде всего - на гиах и в зоне заделки). В 1994 году в США на АЭС "Farley-2" были начаты эксперименты по добавлению цинка в воду первого контура для снижения интенсивности КРН. Затем в этот эксперимент включились еще несколько АЭС США и Германии. Наибольший опыт получен на АЭС "Diablo Canyon", где ввод цинка продолжался в течении трех циклов. В [16] сделан вывод о некотором снижении интенсивности КРН, но подчеркнуто, что результаты лабораторных исследований противоречивы. Этот вид КРН возможен в виде окружных трещин.

НА ГПГ дефекты со стороны первого контура встречаются крайне редко. На ПГВ-1000 не отмечено ни одного случая глушения по таким дефектам. На

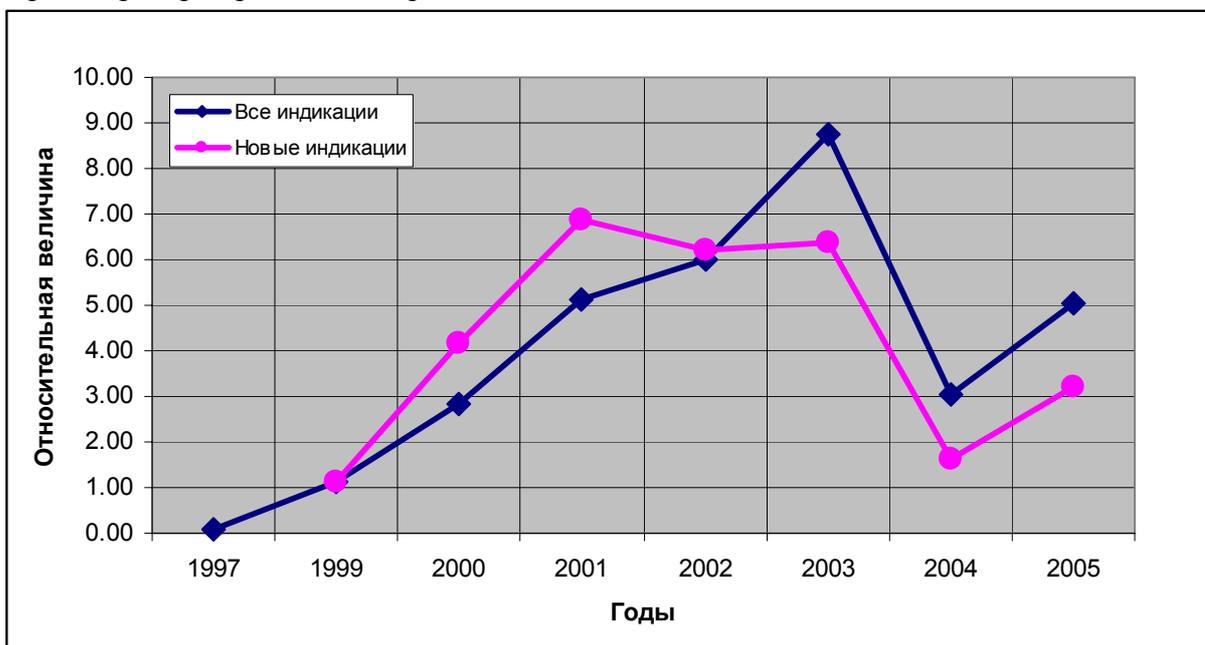
Рис.3 Отношение количества индикаций в зонах дистанционирования к количеству индикаций на свободных пролетах

На ГПГ существуют все варианты соотношения дефектов, расположенных в зонах дистанционирования и на свободных пролетах. Эта ситуация исследуется и решение пока не найдено. Причем различие наблюдается даже в пределах одного блока на нескольких АЭС. Динамика такого отношения для одного парогенератора приведена на рис.3

Из приведенного графика очевидно, что динамика отношения количеств дефектов под ДЭ и на свободных пролетах для всех и новых дефектов коррелированы. Это означает, что процессы, определяющие такое соотношение в данном ПГ, продолжают существовать. Следует отметить, что после 2000 года доля новых индикаций в общем количестве индикаций составляет менее 10 % и не может быть причиной коррелированности.

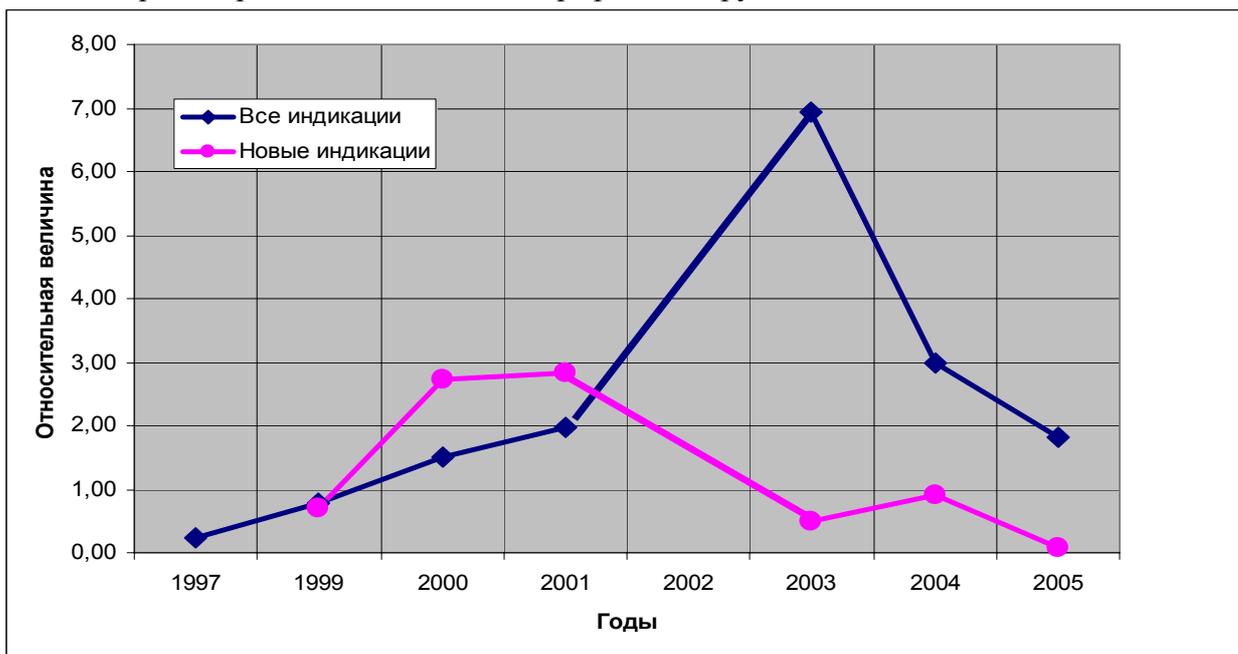
Рис.4 Отношение количества индикаций под ДЭ к количеству индикаций между ДЭ для ПГ1

На рис.4 приведен аналогичный график для другого ПГ этого же блока.

Достаточно очевидно, что и величины рассматриваемых соотношений, и динамика этих соотношений, различны для разных ПГ одного блока.
